# Riparazione di un Kenwood TS 50

*Risoluzione casalinga di quello che sembra essere un difetto di fabbrica di un RTX prodotto dalla Kenwood nella prima metà degli anni '90*

di Daniele Cappa IW1AXR

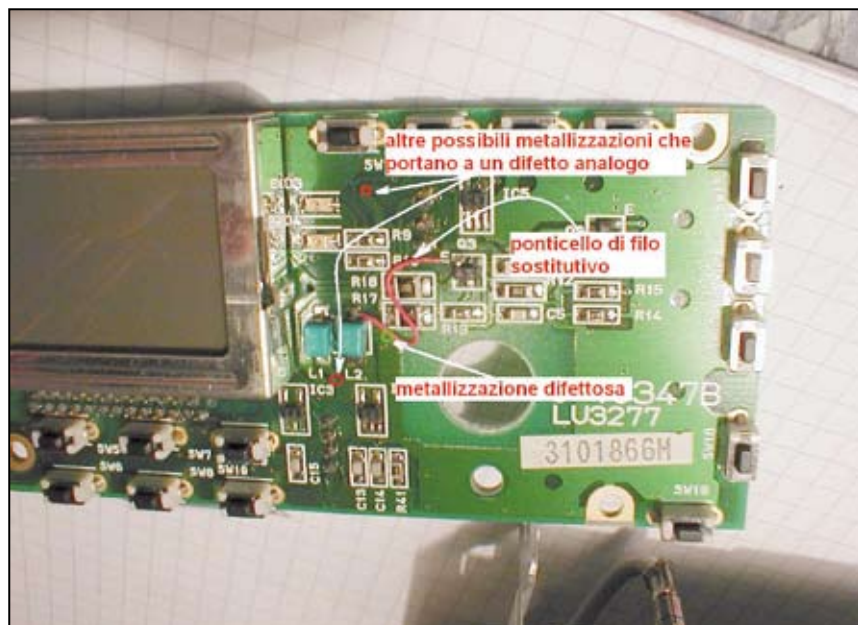
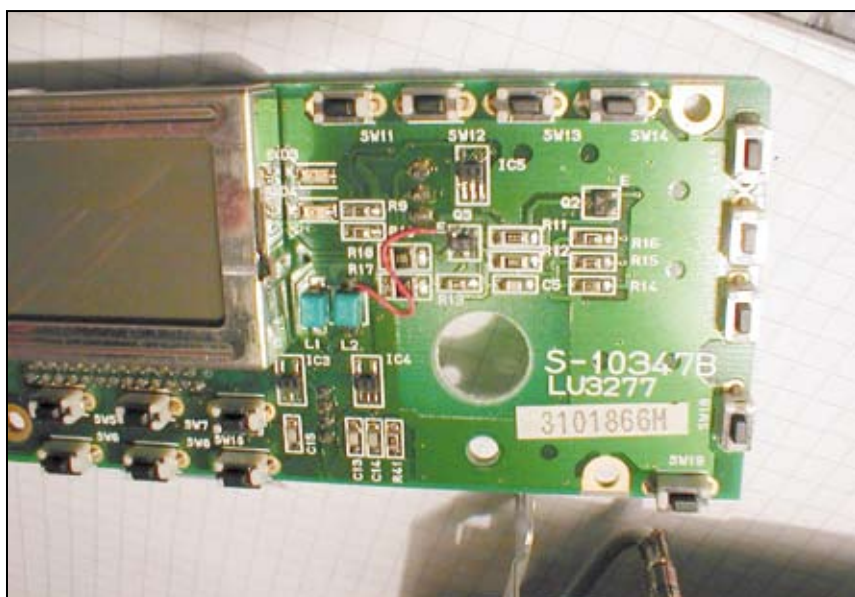
I punti critici e la cura

Sempre con il tester verifichiamo che i due segnali digitali provenienti da IC2 e misurabili su R15 e R16 siano presenti e così anche il segnale di abilitazione dell'illuminazione sempre proveniente da IC2 e facente capo all'emettitore di Q2. Ormai ci siamo; i 5V che dovrebbero essere presenti sull'emettitore di Q3 non ci sono, la stessa tensione proviene da L2 dove è regolarmente presente: Trovato!

La metallizzazione incriminata è quella a destra di L2, appena sotto R17, pochi millimetri di filo da cablaggi saldato tra il lato superiore di L2 e l'emettitore di Q3 risolvono il problema. La riparazione è visibile nella foto e de-

Ora che so dove era il guasto mi accorgo che era perfettamente visibile: con lo stampato in mano e davanti a una buona lampada le metallizzazioni sono evidenti, praticamente brillano, mentre quella difettosa no.

**Il ponticello riparatore.**

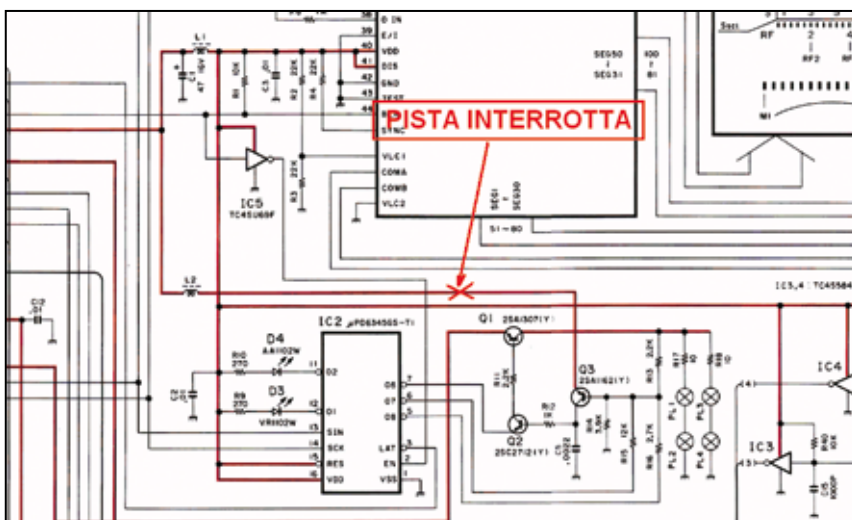
## Particolare dello schema elettrico

Controllando lo schema è risultato che il mio problema e quello di Mario sono analoghi: la mia interruzione era oltre L2, mentre a lui gli mancava la metallizzazione di una pista tra L1 e il gruppo R9 - R10.

Le foto evidenziano la riparazione eseguita e i punti critici. Sullo schema elettrico è stato evidenziato il collegamento mancante. Il problema è evidentemente ripetitivo, su quella scheda si può manifestare in più punti diversi. Per fortuna guai di questo tipo non impediscono l'uso del ricetrasmittitore, anche se questo diventa molto disagiavo-
