# TS850SAT e DRU2

Un matrimonio con qualche incomprensione

Ing. Franco Balestrazzi

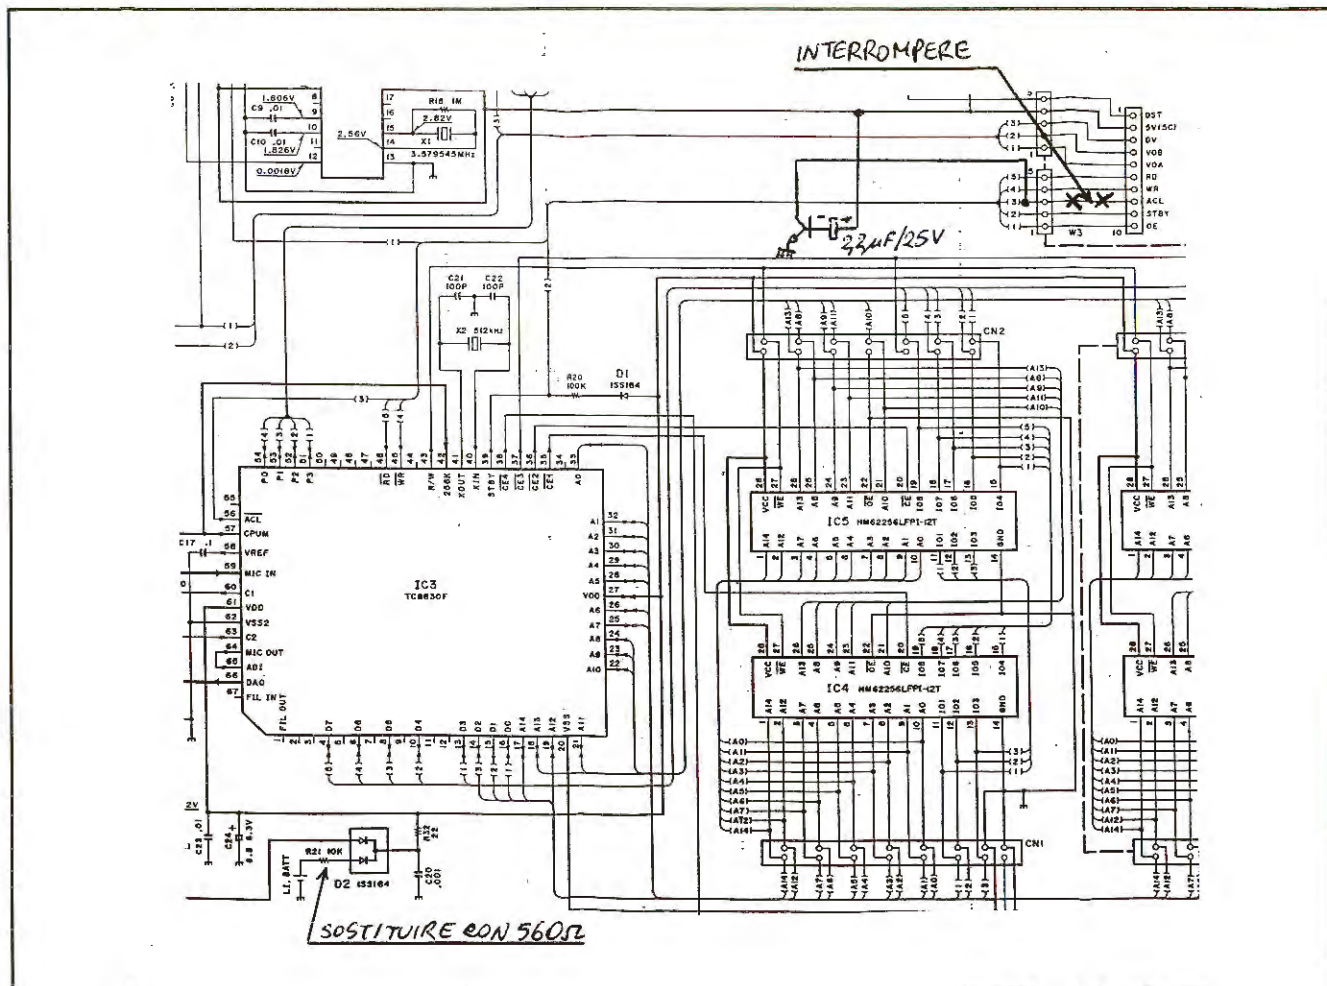
1

scopo. La durata della batteria al litio dovrebbe perciò risultare enormemente superiore ai pochi mesi che invece si verificano. Si è perciò notato che la corrente erogata è decisamente maggiore a quanto richiesto nella normalità e supera i  $100\mu\text{A}$ . Se si sconnette la DRU-2 dal TS850SAT si è notato invece che tutto ritorna alla normalità e non si verifica questo esubero di richiesta di corrente alla batteria di back-up. È quindi logico pensare che siano le connessioni con il ricetrasmittitore che creano un ulteriore percorso ad alto carico verso la batteria ed infatti così è: la linea ACL, che rappresenta il reset della CPU della DRU-2 e che giunge sul pin 56 di IC3 (TC8830F) della stessa, si connette alla linea di RESET del TS850SAT. Quando il TS850SAT è spento la linea di RESET è a livello logico basso e quindi la batteria di back-up si scarica molto velocemente attraverso questo percorso. Occorre quindi eliminare tale inconveniente e, a tale scopo, si deve eliminare il collegamento della linea ACL dal RESET del TS850SAT tagliando il filo relativo sul connettore W3 della DRU-2. Così facendo però non si ha più il segnale che permette, all'accensione, il reset della DRU-2 e, pertanto, occorre introdurre un nuovo sfruttando la linea di alimentazione dei +5Volt (linea 5C). Si deve perciò

inserire sulla DRU-2 un transistor che, pilotato dai +5Volt attraverso una capacità, mantiene per un periodo di tempo limitato la linea ACL a massa. Come si può vedere la situazione è quella riportata in **figura 1**: all'accensione, la linea 5C si assesta a +5Volt e, attraverso il condensatore al tantalio da  $2.2\mu\text{F}/25\text{V}$  genera un impulso positivo sulla base del transistor (mantenendolo in conduzione per tutta la durata della carica del condensatore stesso) e porta a massa il suo collettore connesso alla linea ACL di IC3.
