TS850SAT

Modifiche e Upgrade

Ing. Franco Balestrazzi

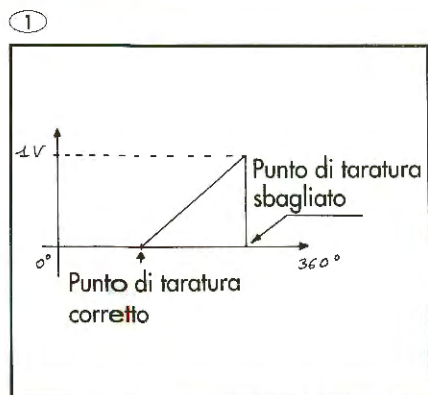
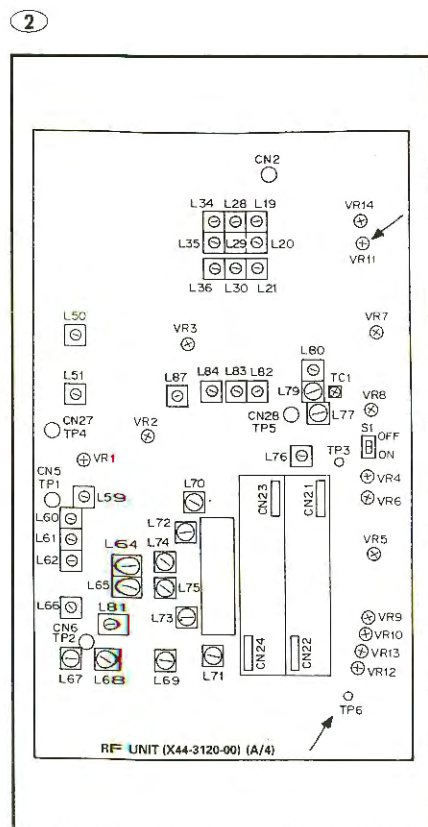
La causa di tale effetto è stata riscontrata in una non corretta

taratura del trimmer VR11 presente sull'amplificatore dello strumento (funzione ALC) sulla scheda RF UNIT (X44-3120-00). La posizione del suo cursore era stata erroneamente settata su di un punto senza deposito di carbone e quindi la resistenza era nulla. Il risultato è che il guadagno dell'amplificatore IC5 a cui è connesso, è elevatissimo e quindi la sua uscita eccede il massimo valore accettato dal convertitore analogico/digitale posto sul pin 34 (AN0) della master CPU. La nuova procedura di taratura di VR11 prevede quindi una modifica della voce 34 presente a pagina 105 del

Come si può notare occorre cambiare il metodo di taratura: ruotare il cursore di VR11 in senso orario cercando il punto in cui il potenziale su TP6 sia nullo. Attenzione, poiché il trimmer ha un cursore che non ha fine corsa, occorre porre molta attenzione in quanto il punto cercato è ottenibile in due diverse posizioni come è indicato in **figura 2**.

Partire quindi da 1 Volt e ruotare il cursore in modo che la variazione del potenziale su TP6 cali lentamente e non bruscamente fino ad arrivare al punto in cui è nullo o circa 10 mV.

34. ALC meter	1) Meter: ALC AG: 1 kHz/5mV MODE: USB MIC VR: MIN RF unit VR12: MAX STBY: SEND	Power meter	Rear panel	ANT	RF	VR11	Ruotare VR11 in senso orario partendo da 1 V fino al punto in cui non si nota più alcuna variazione e da quel punto eseguire la taratura del punto di attacco dell'indicazione ALC.	10 mV
	2) AG: 1 kHz/5mV STBY: SEND	DC V.M	RF	TP6			Adjust so that ALC meter one dot lights with MIC VR.	
	3) AG: 1 kHz/10mV STBY: SEND	AG AF V.M Power meter	Front panel	MIC		VR12	Adjust so that ALC meter lights to zone MAX.

manuale di servizio tecnico che, per comodità ho di seguito riportato in **figura 1**.

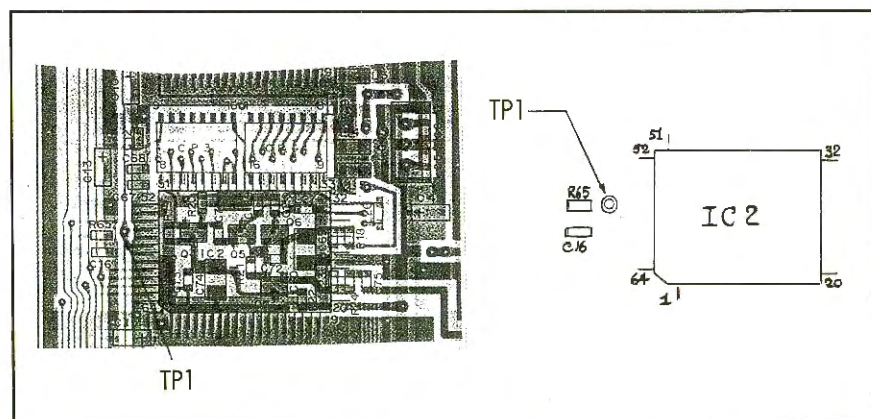
Sulla scheda PLL UNIT (X50-3130-00) è presente un oscillatore a 20 MHz la cui frequenza è tarata dal compensatore TC5. La procedura prevista sul manuale di servizio tecnico a pagina 98 voce 1, prevede la lettura della frequenza con un frequenzimetro sul test point TP1 della scheda CAR UNIT (X50-3140-00). Sfortunatamente il livello presente su TP1 ha un livello estremamente basso e insufficiente per eseguire una misura corretta sul frequenzimetro di test. Per risolvere il problema occorre spostare il test point TP1 su di un altro punto dove il livello è più elevato. Il punto scelto è sulla scheda CAR UNIT ed è nelle immediate vicinanze di IC2. La **figura 4** permet-

te di individuare con facilità il punto da utilizzarsi come TP1 per la taratura di TC5.

Si può accedere al nuovo test point TP1 attraverso il foro quadrato sullo schermo metallico della scheda CAR UNIT. La modifica è stata introdotta dalla Kenwood a partire dal lotto di produzione 32503 e con numero di serie le cui prime tre cifre sono 209.

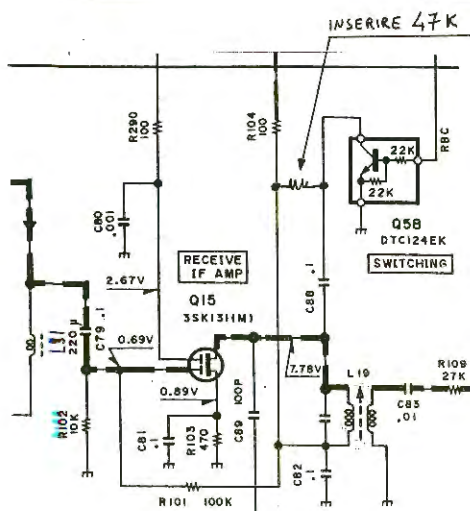
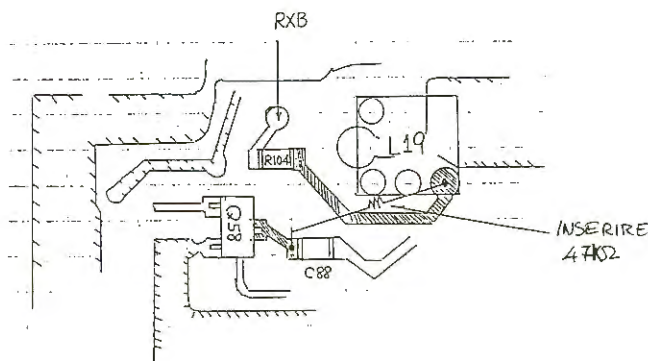
In particolari condizioni di forte intensità del segnale ricevuto (maggiore di $-70\text{dBm} = 100\text{ }\mu\text{V} = 40\text{ dB}\mu$) e con il comando AGC in posizione OFF, l'audio risulta distorto. Nel caso in cui il comando RF GAIN non sia al MAX, il fenomeno non avviene. La causa è il malfunzionamento del transistor Q58 (DTC124EK) sulla scheda IF UNIT (X48-3080-00) in condizioni di polarizzazione inversa e forte segnale ricevuto con AGC OFF. Il transistor Q58, attraverso il suo collettore, è connesso al drain di Q15, che è il terzo sta-

di amplificatore della catena IF in ricezione SSB, e la sua funzione è quella di disabilitare la catena IF durante la trasmissione e per un periodo di tempo successivo al ritorno in ricezione. Quando si è in ricezione Q58 è spento ma se con AGC OFF un forte segnale si presenta in ricezione allora è possibile che il suo stato tenda a diventare instabile a causa del potenziale che si sviluppa sul suo collettore. In questo caso il guadagno di Q15 tende a diminuire e il livello dell'audio ascoltato cala di circa 5 o 6 dB ed è distorto e la sua forma, osservata con un oscilloscopio, è visibile in figura 11.
