## VARIANTI E MODIFICHE ALLA

### FT-901

dai bollettini tecnici YAESU

## FT901DM - FTV901R

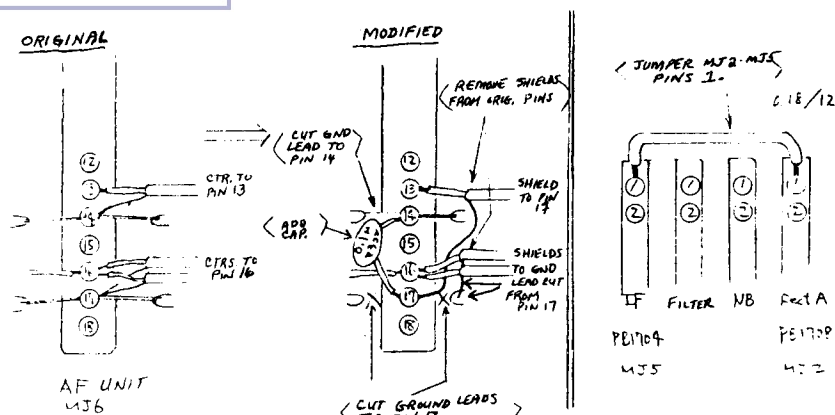
In alcuni dei primi modelli del FT-901, si può udire un leggero ronzio in ricezione; è più facile ascoltarlo portando a zero i controlli AF e RF gaire. Il problema deriva da un loop di massa, ma con una modifica abbastanza semplice si può risolvere.

- 1) Identificare l'unità MJ6 sul fondo dello chassis.
- 2) Tagliare i fili di massa dal piedino 17, ed il filo di massa sulla sinistra del pin 14.
- 3) Identificare il cavo il cui centro è collegato al pin 13; rimuovere lo schermo di questo caso dal piedino 14, e riconnetterlo al 17.
- 4) Individuare i due cavi i cui centri sono collegati al pin 16; i loro schermi vanno tolti dal piedino 17 e connessi al punto di massa precedentemente collegato al piedino 17 dal lato destro.
- 5) Aggiungere un condensatore da 100n/25v fra i piedini 14 e 17 (ceramico).
- 6) Ponticellare il pin 1 di MJ2 con il pin 1 di MJ5.

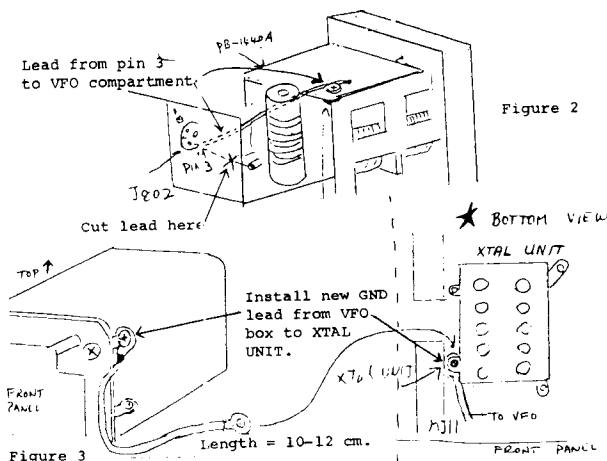
Figure 1

Alcuni transceiver FT-901 del primo e secondo lotto di produzione presentano uno slittamento del VFO in presenza di un transceiver 2 m nelle vicinanze; il fatto è provocato da un loop di massa, che ora indichiamo come eliminare.

- 1) Riferirsi alla fig. 1, e tagliare la pista indicata nell'unità VFO PB-1440A; montare un ponticello come indicato
- 2) Riferirsi alla fig. 2, e tagliare il filo di massa dal pin 3 del J802; il filo deve essere rivoltato così da realizzare il collegamento dal pin 3 di J802 alla scatola dell'unità VFO
- 3) Riferirsi alla fig. 3, e collegare un nuovo filo di massa dal fianco del comparto VFO al terminale di massa sull'unità XTAL, immediatamente adiacente a MJ11

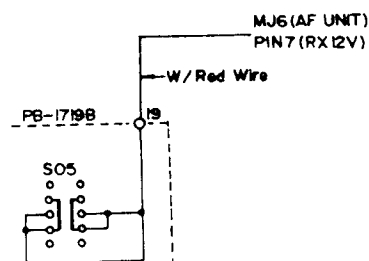
Before modification

È stata apportata una modifica nell'alimentazione fornita alla piastrina del noise-blanker sugli FT-901 del lotto di produzione n. 8.

Questa modifica ha lo scopo di prevenire un'emissione spuria occasionale ad una frequenza 455 kHz più alta di quella di trasmissione.

Essa consiste nello scambiare la linea a 12 V al pin 19 dal PB-1719B su una linea a 12V di ricezione.

In produzione questo si ottiene staccando il filo marrone del pin 19, e collegando un filo fra il suddetto pin 19 ed il pin 7 del MJ6, il connettore per l'unità AF.

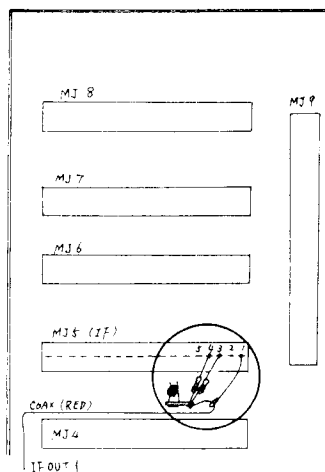
— ORIGINAL —

Il problema per il quale lo squelch del FT901 occasionalmente si sblocca qualora si riceva un impulso di rumore col ricevitore predisposto in FM è provocato da un ritardo

nel tempo di stacco del AGC.

Quando si riceve il rumore, viene attivato il segnale di AGC, che va a comprimere il guadagno degli stadi RF ed IF; il risultato è che l'amplificatore di rumore per il controllo di squelch non riesce ad avere dispo-
