# MODIFICAÇÕES NO YAESU 101Z(D)

FLÁVIO D. ASSIS, PY2IW

**Mais algumas pequenas alterações de circuito que irão melhorar seu transceptor quanto ao problema da realimentação de R.F., relação sinal/ruído, fonte de alimentação e desbloqueio dos estágios valvulados.**

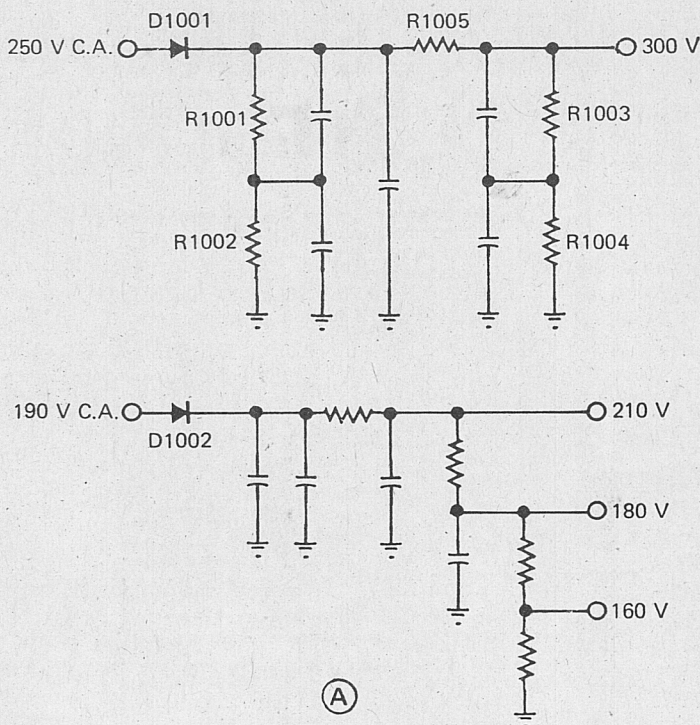
FIG. 1a — Circuito original da plaqueta PB-1968 do Yaesu 101Z(D).

A fonte de alimentação apresenta, constantemente, a queima do resistor R1803 (PB-1968), em vista da tensão de pico inversa através do circuito 1801/02 e capacitores C1001/02. Colocou-se um resistor adicional em série com o diodo D1801 (R1819, Fig. 1b); reduziu-se o valor de R1803 para 390  $\Omega$ , 1 W; colocou-se quatro resistores de 270 k $\Omega$  em paralelo com R1801 a 02 e R1804 a 05. Verificou-se, ainda, que o diodo D1002 tem valor de tensão inversa insuficiente, por isto adicionou-se, em série, D1012 (10D10 ou 1N4007, Fig. 1b).

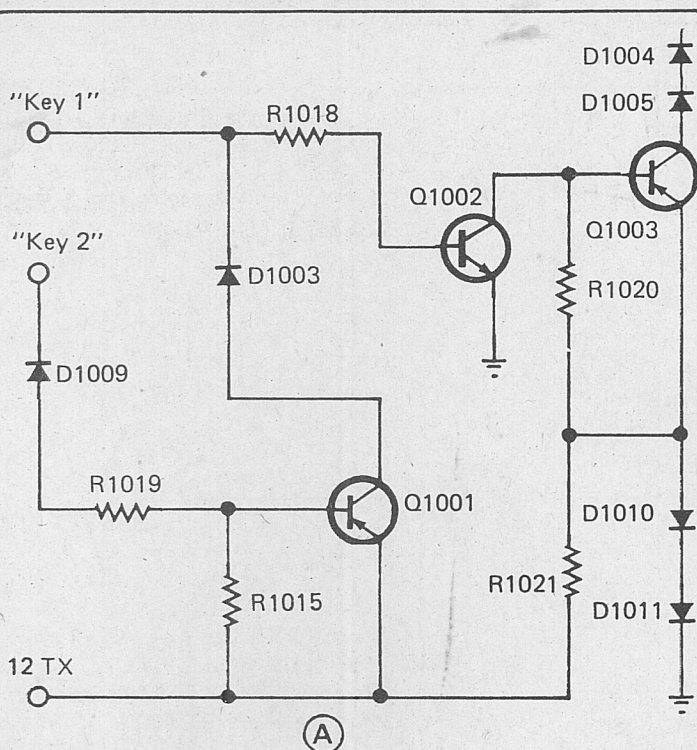
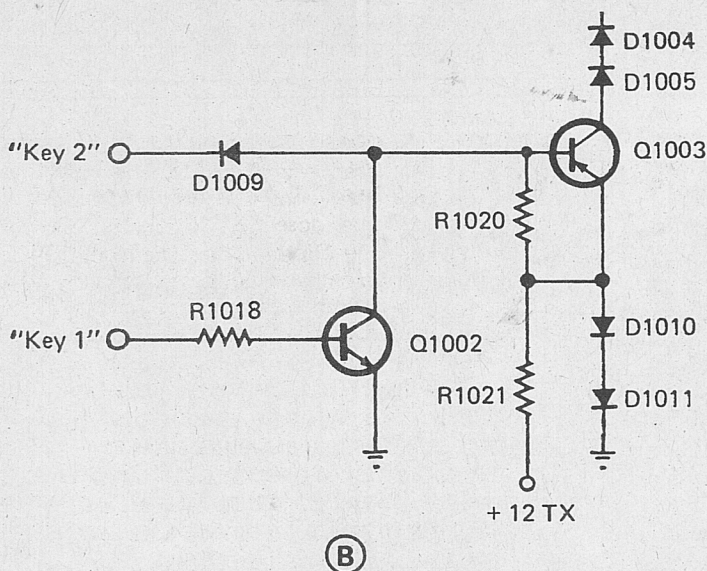
FIG. 2 — a) Circuito original de comutação (PB-1968) do Yaesu 101Z(D); b) modificações realizadas.

diagrama de PB-1968 (Fig. 2a), notamos que o transistor comutador Q1003, de alta tensão  $V_{CBO}$ , entra em saturação por intermédio de Q1002, também saturado. Pode-se notar que o módulo tem dois terminais de manipulação ("Key 1" e "Key 2"). O primeiro é polarizado com 12 V, da linha 12Tx, saturando Q1002, que leva o potencial da base de Q1003, de 1,5 a 0,7 V, saturando-o. Neste momento, a tensão negativa da grade das válvulas é reduzida, e as mesmas desbloqueadas. Os diodos D1004 e D1005 compensam a tensão do emissor de Q1003. Este é o modo de operação em SSB.

Em telegrafia, o terminal "Key 1" é desconectado de 12Tx, e "Key 2" ligado ao -B pelo manipulador, fazendo Q1001 conduzir, o que polariza a base de Q1002, seguindo-se o processo anterior.

O defeito sempre surge em Q1001. Os transistores japoneses apresentam tensões  $V_{CBO}$  muito próximas da de alimentação, além de corrente de fuga mais pronunciada que os europeus e americanos. Qualquer fuga mais acentuada é suficiente para saturar Q1002, de grande  $h_{fe}$ . Por isto, o transmissor permanece funcionando, não cortando a portadora para os sinais de CW.

A solução que encontramos foi desligar e retirar Q1001, D1008, R1015 e R1019, ligando D1009 diretamente à base de Q1003 ou coletor de Q1002. Fica afastada a possibilidade, definitiva, do desbloqueio das válvulas. Como sabemos, os semicondutores japoneses não são muito comuns na praça. Aqueles que tiverem dificuldade na aquisição, indicamos os seguintes: para Q1003, BF243, 2SA1207 e para Q1002, qualquer n-p-n de uso geral, como o BC548, etc. A tensão  $V_{CBO}$  deve ser acima de 180 V, para Q1003. □ (OR 2106)
