# Riparazione di un Kenwood TS 50

*Risoluzione casalinga di quello che sembra essere un difetto di fabbrica di un RTX prodotto dalla Kenwood nella prima metà degli anni '90*

di Daniele Cappa IW1AXR

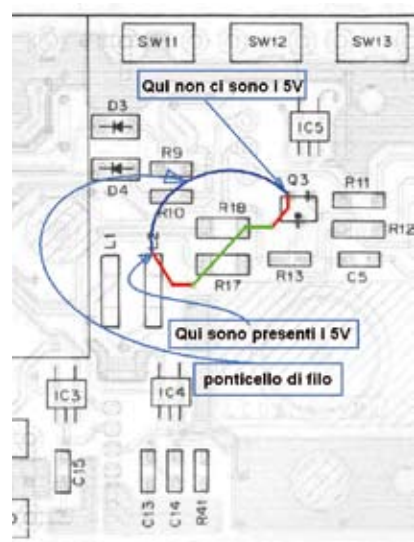
nata, collego l'accordatore e lo provo... nulla...

Alla pressione del tastino ATUNE si accende la spia sul RTX, quella sull'accordatore, ma di andare in trasmissione e di accordare non se ne parla neppure. Le due spie rimangono accese e la sintonia bloccata. Già riflettendo a che guaio potessi aver provocato chiudendo la radio ho l'idea (rivelatasi brillante) di provarlo con un'altra radio.
