Turner plus tree, 68.000 lire nel 1976

di Daniele Cappa IW1AXR

Come ormai è chiaro queste righe descrivono il restauro di un microfono da tavolo prodotto dall'americana Turner a metà degli anni '70. Il modello potrebbe essere un "plus tree" come un

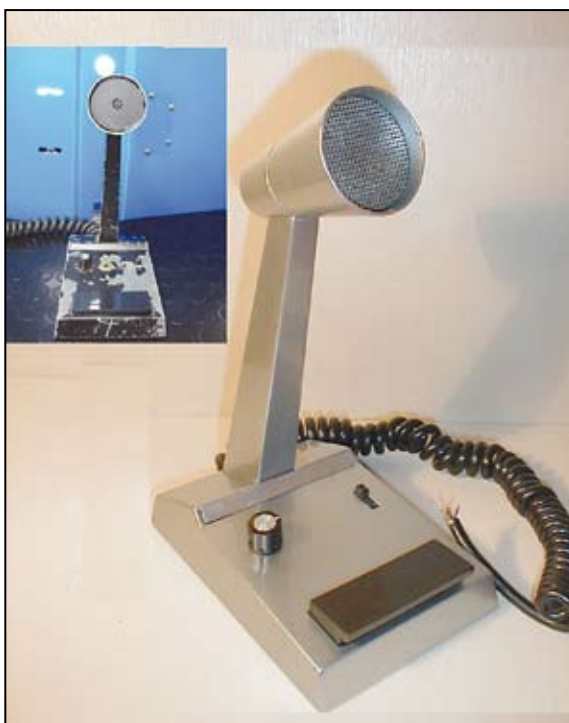
Foto 1 - Il microfono prima e dopola cura.

Come appena esposto le condizioni iniziali erano veramente pessime, è onestamente difficile immaginare di trovare qualcosa in condizioni peggiori. Vista la mancanza dell'intera parte elettronica questa è stata interamente sostituita con un preamplificatore a transistor preceduto da una capsula a condensatore tenuta in posizione da una "fetta" di materiale da imballaggio rigido. L'aspetto estetico è tornato ad essere quello di una volta, la funzionalità con la componentistica attuale è ottima. Nel complesso si è dunque trattato di un buon affare.

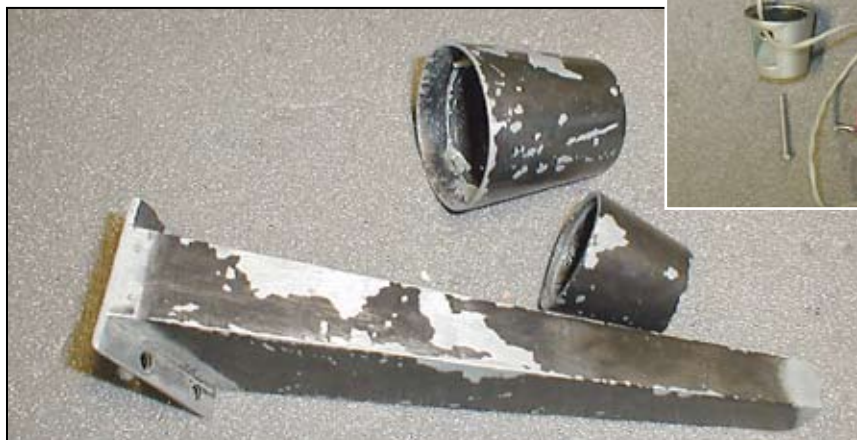
In che condizioni? Orrende, riesce difficile pensare che qualcuno abbia il coraggio di sverniciare un microfono in alluminio con una spazzola di ferro attaccata alla mola da banco, e non basta. Il qualcuno si è anche preso il fastidio di praticare due buchi tra la leva di blocco del PTT e la manopolina del livello... apparentemente utilizzando una forbice.

L'elettronica originale è completamente assente, così la splendida capsula ceramica. Unico punto positivo, e non è poco, la leva del PTT, il blocco e le lamelle dei contatti sono in buono stato.

Foto 2 - Le condizioni iniziali

che aderisca perfettamente alla superficie. Il lamierino andrà preventivamente unto con olio o con un pelo di vaselina, se siamo in casa della crema per mani andrà ugualmente bene: è necessario fare in modo che la resina non si incolli al lamierino che fa da appoggio.

All'interno provvederemo a colare un cucchiaino di resina nei fori da chiudere, la resina epossidica è a due componenti che vanno mescolati in egual misura, dopo un paio di ore possiamo rimuovere la protezione esterna. Il risultato sarà una superficie decentemente piana, perfettamente carteggiabile, ma non perfetta.

Per chiudere i fori, come per rimediare a danni importanti nella struttura in alluminio, impiegheremo della resina epossidica a due componenti, oppure della vetroresina.

E' necessario porre sul lato esterno un ritaglio di plastica o un lamierino

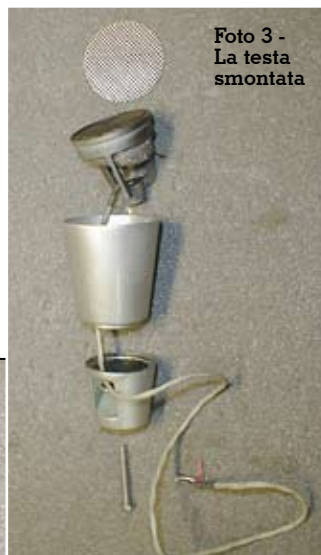
Il microfono è stato smontato completamente, la testa si smonta svitando la vite posteriore, posta in origine sotto un "bollino" di alluminio adesivo, viene via la capsula (o quel che ne resta) e il porta capsula (è un supporto a forma di imbuto), dissaldiamo la capsula. E' ora accessibile la vite che fissa la parte piccola della testa allo stelo, la rimuoviamo e passiamo alla base.

Foto 3 - La testa smontata

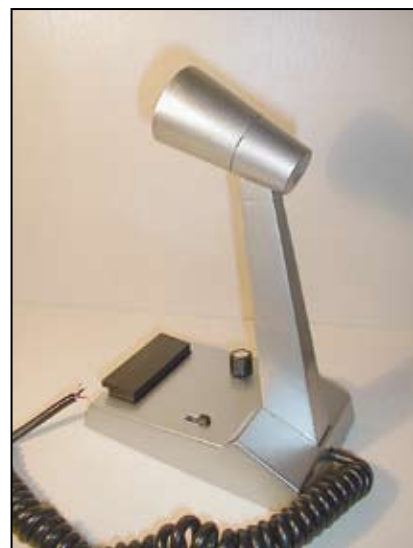
Foto 6 - Il lato B
